## Załącznik 4 - Opis uszkodzeń i prac naprawczych fasad.

BUDYNKI EC1 ZACHÓD, UL. TARGOWA 1/3, 90-022 ŁÓDŹ

| PIERWSZY PRZEGLĄD, SERWIS I KONSERWACJA FASAD ALUMINIOWYCH - OPIS USZKODZEŃ, WAD I WYMAGANYCH NAPRAW | | | | | |

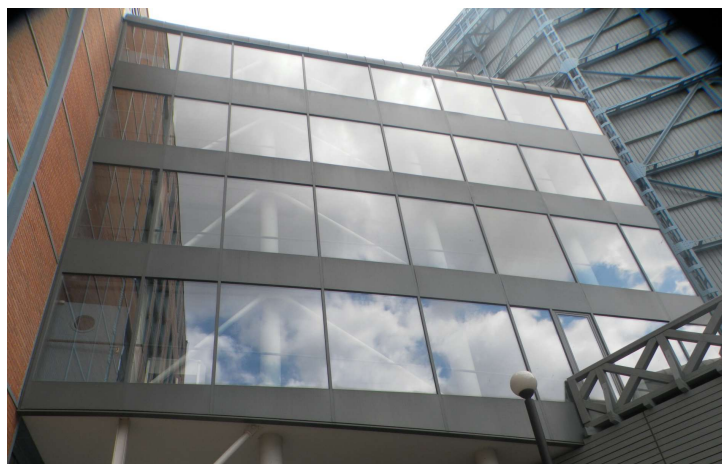
elewacja zachodnia

| PIERWSZY PRZEGLĄD, SERWIS I KONSERWACJA FASAD ALUMINIOWYCH - OPIS USZKODZEŃ, WAD I WYMAGANYCH NAPRAW | | | | | |
|---|---|---|---|---|---|
| 1. | Łącznik Chłodnia-Pompownia | - | elew. zachodnia i wschodnia | braki w mocowaniach blach elewacyjnych, brak nitów i śrub, strona zachodnia - 24 z 32 blach zamontowanych zbyt małą ilością nitów, strona wschodnia - 18 z 24 blach odpada zamontowanych zbyt małą ilością nitów. | Przytwierdzenie blach poprzez nitownie:<br>- strona zachodnia - 24 z 32 blach,<br>- strona wschodnia - 18 z 24 blach,<br>średnia liczba nitów 8szt./1blachę. |

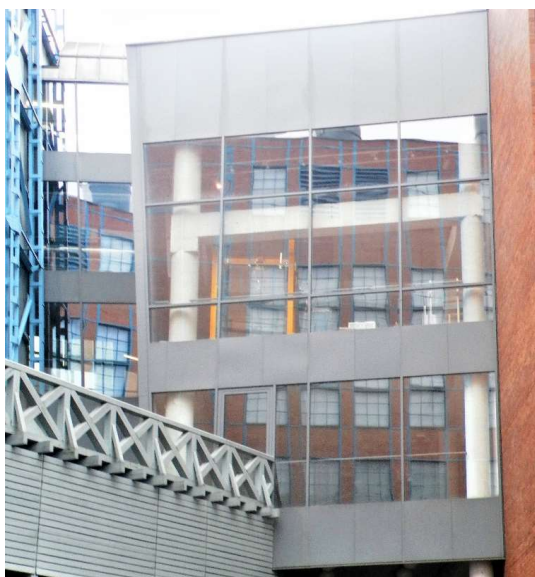
elewacja zachodnia ŁĄCZNIKA

| BUDYNEK | POZIOM | FASADA (STRONA, NR POMIESZCZENIA, OSIE, INNE WYRÓŻNIENIA) | OPIS USZKODZEŃ/ WADY (OPIS WINIEN BYĆ SZCZEGÓŁOWY I BĘDĄCY PODSTAWĄ ZAPYTANIA OFERTOWEGO) | WSKAZANIA/ WYMAGANE NAPRAWY/ USUNIĘCIE USZKODZEŃ |
|---|---|---|---|---|
| 2. Łącznik Chłodnia-Rozbudowa | - | elew. zachodnia i wschodnia | braki w mocowaniach blach elewacyjnych, brak nitów i śrub, strona zachodnia -11 z 23 blach zamontowanych zbyt małą ilością nitów<br>strona wschodnia - 5 z 12 blach zamontowanych zbyt małą ilością nitów. | Przytwierdzenie blach poprzez nitownie:<br>- strona zachodnia - 11 z 23 blach,<br>- strona wschodnia -5 z 12 blach.<br>Średnia liczba nitów 6 szt./1 blachę. |

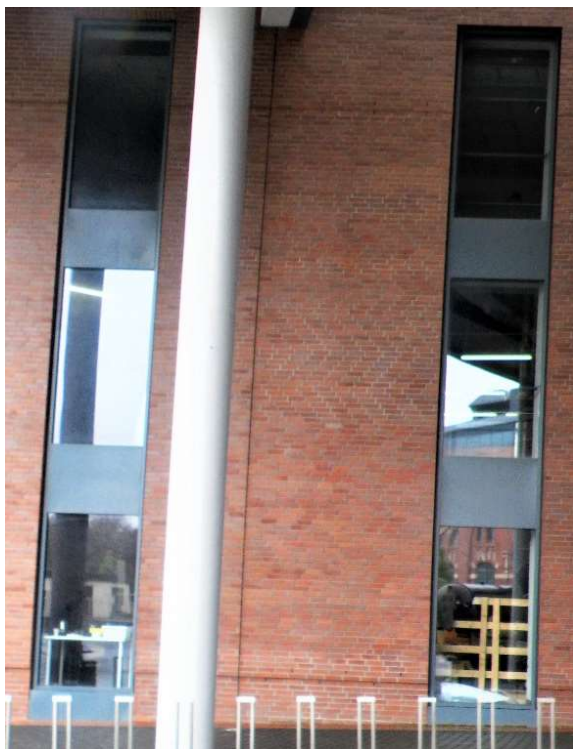
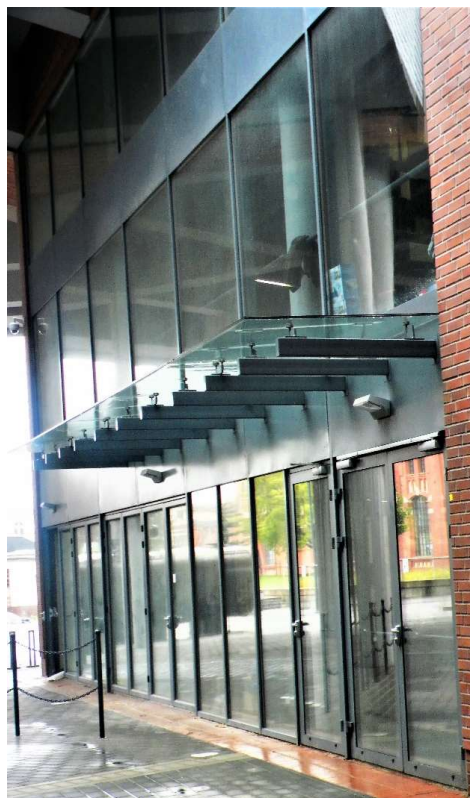
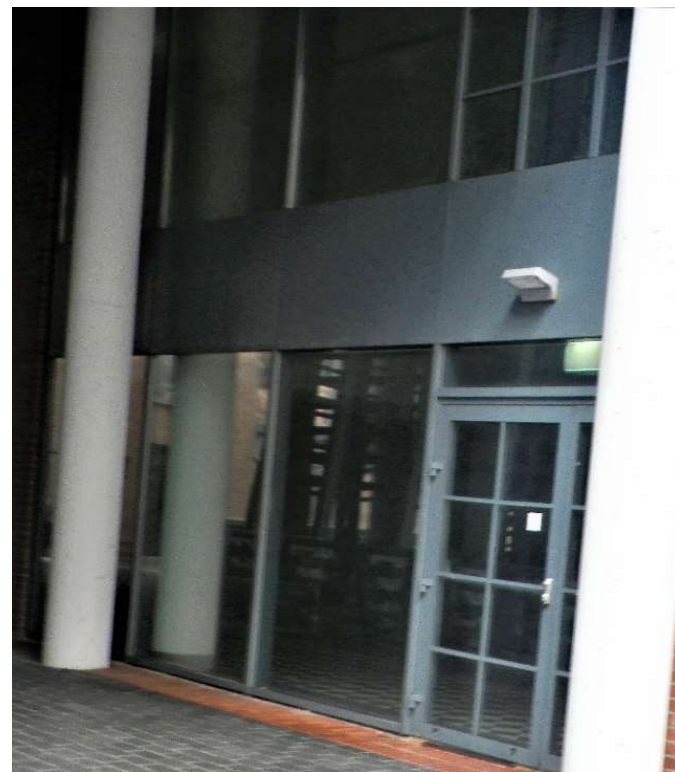
| 3. | Rozbudowa | - | elew. Północna | braki w mocowaniach blach elewacyjnych, brak nitów i śrub,<br>12 z 28 blach zamontowanych zbyt małą ilością nitów. | Przytwierdzenie blach poprzez nitownie:<br>12 z 28 blach,<br><br>średnia liczba nitów 6 szt./1 blachę. |
